## **ОБСТЕЖЕННЯ БЛОКУ ДОПОМІЖНИХ ЦЕХІВ КОЛИШНЬОГО ЗАВОДУ «ЕЛЕКТРОН» У М. МУКАЧЕВО ПІСЛЯ ТРИВАЛОЇ ЕКСПЛУАТАЦІЇ**

## **INVESTIGATION OF THE BLOCK OF AUXILIARY SHOPS OF THE FORMER ELECTRON FACTORY IN M. MUKACHEVO AFTER LONG-TERM OPERATION**

Luchko Yosyp, Karkhut Ihor, Lazar Vasulyj

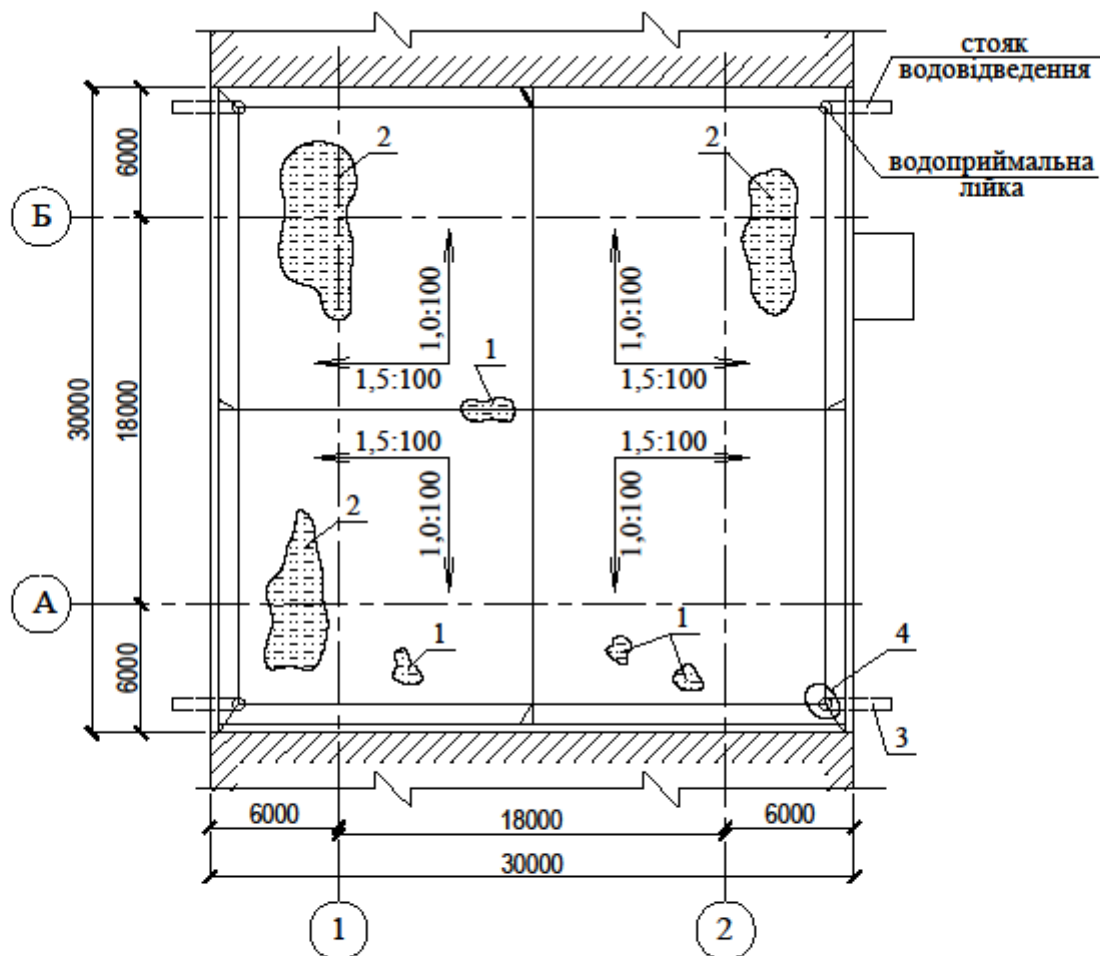
**Рис. 2. Результати обстеження покрівлі блоку**

оцінити технічний стан металоконструкцій та їх експлуатаційну придатність. В колонах та структурній конструкції покриття пошкодження та дефекти не були виявлені. Відсутні місцеві деформації, вигини та відхилення від вертикалі, корозійні пошкодження поверхні колон та зварних швів, фундаментних болтів, понаднормативні прогини, місцеві пошкодження, вигини та тріщин стержневих елементів. При огляді покрівлі були виявлені окремі місця повного руйнування двошарового гідроізоляційного килима, особливо в при парапетних зонах (рис. 2).

- 1 - повністю зруйнована покрівля, вода насичує утеплювач, заповнює пазухи профільованого настилу;
- 2 - зони, в яких відсутній ухил (наявні впаднини), де накопичується вода, пил (бруд);
- 3 - відсутні фартухи та вимощення, вода з покриття потрапляє під фундамент;
- 4 - відсутні решітки на лійках.

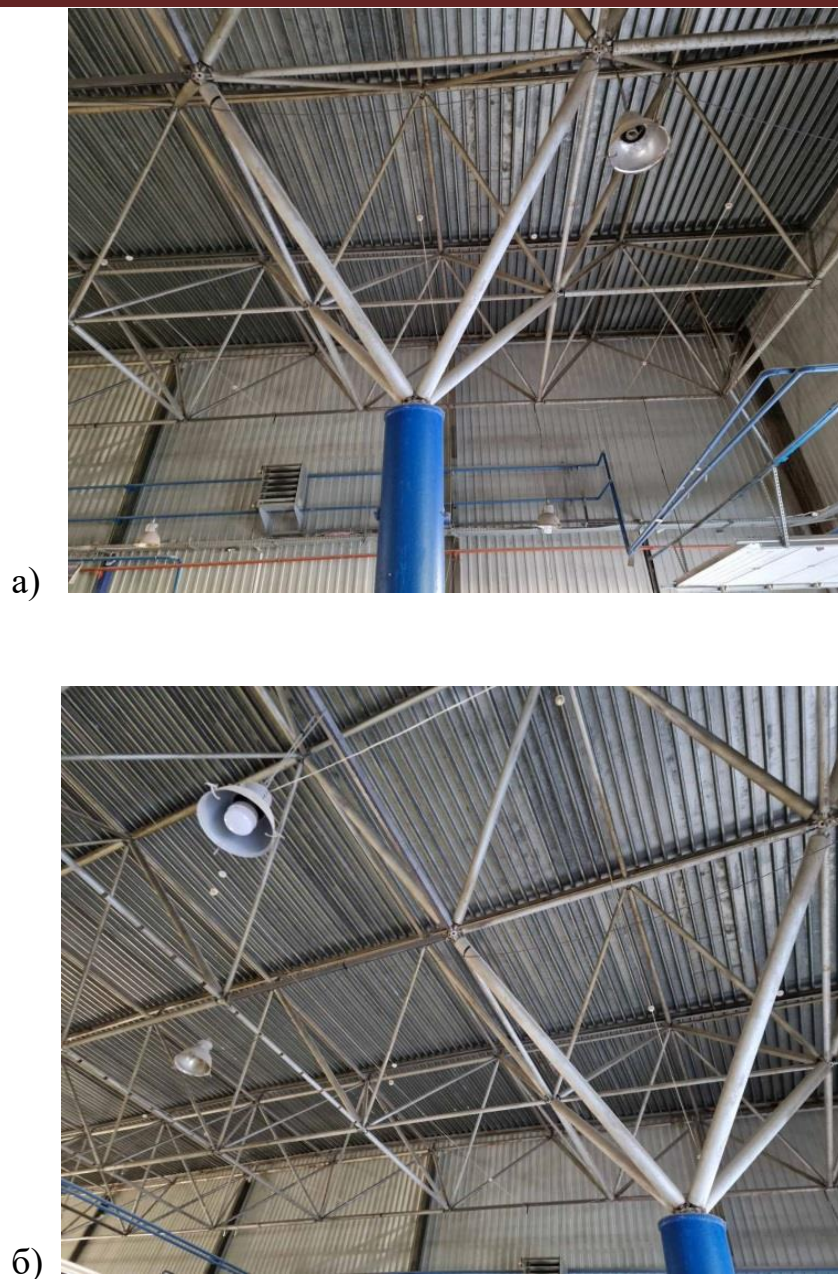
**Рис. 3. Вигляд каркасу а) та структури «Кисловодськ» б).**

У 2019 році було проведено контрольний огляд структури після 40 років експлуатації в умовах сейсмічності району 7 балів згідно ДБН В.1.1-12-2014 «Будівництво в сейсмічних районах України» з врахуванням вимог чинних будівельних норм з проектування ДБН В.2.6-198-2014 «Сталеві конструкції. Норми проектування» та обстеження сталевих конструкцій ДСТУ Б В.2.6-210:2016 «Оцінка технічного стану сталевих будівельних конструкцій, що експлуатуються». Попереднім оглядом було встановлено, що всі рекомендації з попереднього обстеження були виконані, що разом з належним експлуатаційним доглядом забезпечувало надійну експлуатацію всіх конструктивних елементів та будівлі в цілому. Детальне інструментальне обстеження показало відсутність пошкоджень у вигляді понаднормативних прогинів, викривлень елементів, виразкового корозійного пошкодження поверхні елементів та вузлів несучих металевих конструкцій каркасу та просторової структури «Кисловодськ» (рис. 3). Не було виявлено понаднормативних кренів колон, нерівномірних осадок фундаментів, тощо. При цьому не було зафіксовано дефектів та пошкоджень металоконструкцій каркасу, покриття та огороження стін, що характерні для категорії «2», задовільний стан, категорії «3», незадовільний стан та категорії «4», аварійний стан. Не виявлено поверхневу корозію і тріщин в зварних швах та стержнях металоконструкцій, механічних ушкоджень різьбових з'єднань та відхилень від прямолінійності, що виходять за межі допусків нормативних документів. Виходячи з цього, було підтверджено нормальний технічний стан (категорія 1) металоконструкцій просторової структури покриття «Кисловодськ» та каркасу (несучі і фахверкові колони).

Як видно з таблиці 1, фактичні коефіцієнти надійності всіх стержнів перевищували нормативні значення. Розрахунки підтвердили забезпечену несучу здатність структури покриття на дію нормованих навантажень та можливість подальшої надійної експлуатації при відповідному догляді.
